INFORME FINAL

CIAA-ACCID-009-2005

AGA DYN AERO MCR - 01

OB-1701

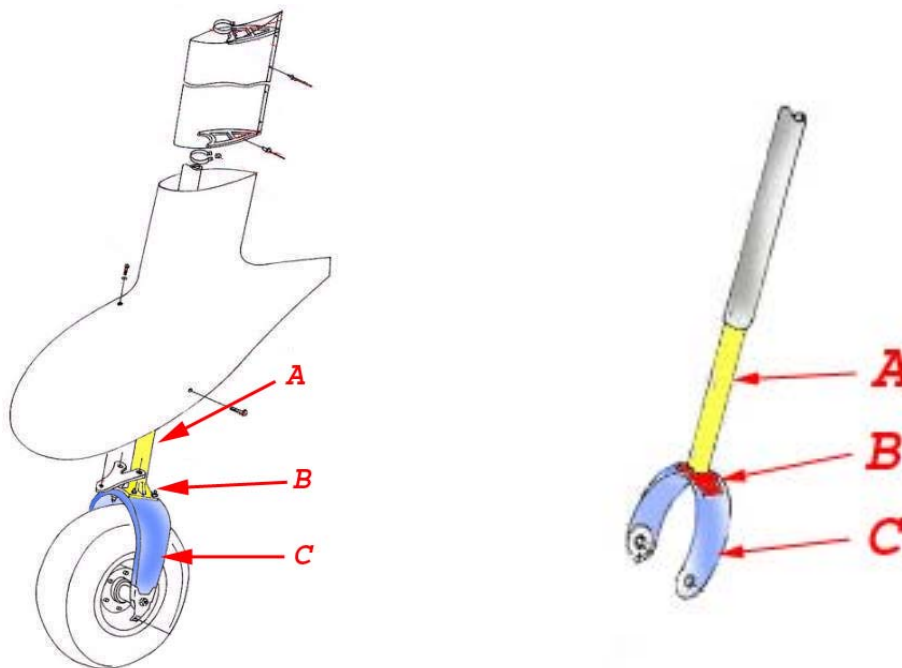
Ambos gráficos nos muestran los diversos componentes del tren de nariz, las letras nos indican lo siguiente:

- A. Tubo concéntrico de acero del tren de nariz.
- B. Plancha de acero, la cual va soldada al tubo concéntrico del tren y lo une con el tenedor de fibra de carbono mediante 4 pernos.
- C. Tenedor de fibra de carbono que aloja a la rueda del tren de nariz.

El tren de aterrizaje de nariz colapsó debido a que la soldadura que une la plancha de acero con el tubo concéntrico del tren sufrió una fractura probablemente ocasionada por los efectos del estrés del material, su diseño y el uso de la aeronave. También se encontraron indicios de corrosión en el tubo del tren de nariz cercanos a la soldadura de la plancha.

La fractura de la soldadura causa que la plancha de acero (B) que va unida al tenedor que aloja la rueda (C) y al tubo concéntrico (A), se separen y ocasionen la súbita pérdida de control de la aeronave en tierra durante la fase de rodaje.
